**Oggetto: Perizia inerente complesso immobiliare "Area Busseti"
in Via Arzani a Cassano Spinola**

DOCUMENTAZIONE FOTOGRAFICA
"Arca Bussciti" - Via Arzani, Cassano Spinola

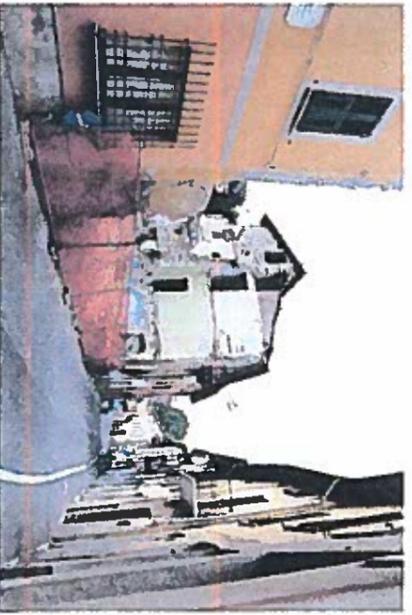
1

La parte demolita, sulla cui area insistono i detriti compattati, insiste su una superficie di circa mq 135 (foto 1/13/18/22).

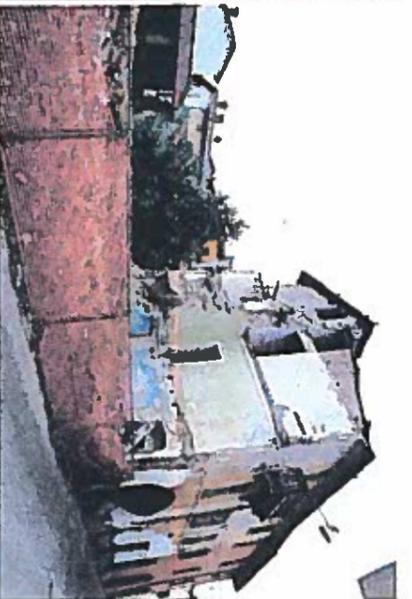
4

L'edificio principale del complesso, quello prospiciente la via Arzani composto originariamente da tre piani fuori terra e parzialmente cantinato, contraddistinto catastalmente con il mappale 215, è demolito fino alla parete che delimita l'androne carraio, con i piani soprastanti ancora in essere (foto 4/5/17).

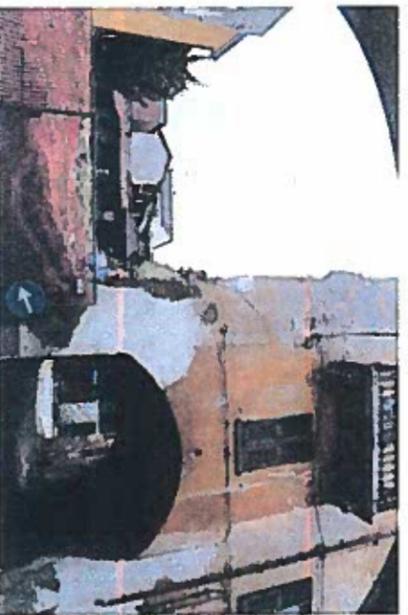
5

Dall'androne, di profondità pari alla larghezza dell'immobile, da via Arzani si accede all'interno dell'isolato, nella corte comune 214/3, con passaggio comune agli altri edifici (vedere foto n. 5/6/7). Appena passato l'androne carraio, sul lato sinistro, si trova il vecchio muro di cinta della corte interna 811, in laterizio pieno e pietra intonacati con coppi a coronamento, a cui si accede pedonalmente tramite portoncino in legno e, con automezzo, mediante cancello a due ante in ferro sorretto da pilastri in mattoni a vista protetti da pensilina, entrambi di più recente realizzazione.

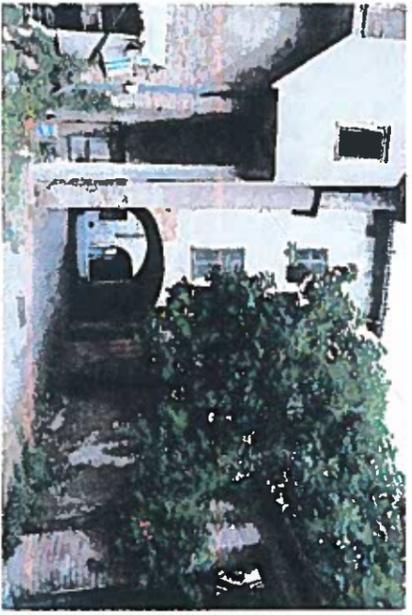
7

Il fabbricato soprastante l'androne carraio, confinante con il mappale 213, compresa la porzione prospiciente la corte interna comune di cui al mappale 214/3, si articola su tre piani fuori terra ed occupa in pianta un'area di circa mq 138. La corte comune 214/3 (foto 7/8/9) ha una superficie di circa mq 174.

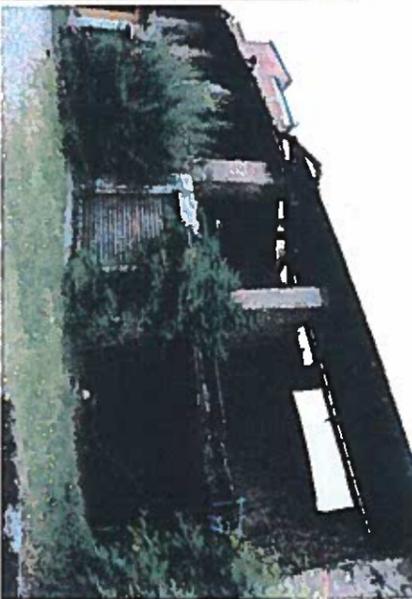
10

Le immagini fotografiche contrassegnate dai n. 10/12/23 mostrano lo stato conservativo dei fabbricati rustici. Anch'essi risentono del lungo stato di abbandono, ma in complesso la condizione strutturale risulta lievemente migliore del precedente edificio.

Si fa notare che il solaio del fienile posizionato nel cortile (mapp. 811) ha subito un crollo parziale. La muratura a tratti presenta fessurazioni. Questi ultimi tre fabbricati rustici, che si sviluppano su due piani, occupano un'area coperta pari a circa mq 76 e confinano con il mappale 812 di altra proprietà che detiene il diritto di passaggio sul cortile 811.

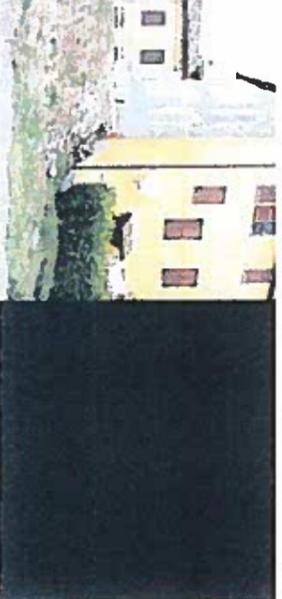
13

- L'immobile, oggetto di perizia, il 12/11/2014 è crollato nella parte prospiciente via Arzani. L'edificio in condizioni precarie da anni, a seguito del lungo periodo di abbandono ed a causa delle continue infiltrazioni meteoriche, ha subito il collasso della copertura e dei solai interni che cedendo hanno coinvolto, facendola crollare, la muratura perimetrale fronte strada.

In seguito ai fatti sopracitati, nel novembre 2014, sono stati effettuati lavori di demolizione al fine di eliminare le condizioni di pericolo e, per ridurre il rischio di fessurazioni e cedimenti sulla parete del fabbricato di altra proprietà adiacente al lato sinistro, già ristrutturato e regolarmente abitato, sono stati lasciati i detriti di demolizione nella parte bassa e compattati in modo da contenere le spinte orizzontali della parte inferiore della muratura in attesa di intervento di sistemazione dell'area. Il perimetro è stato recintato.
